## VERTİKAL KÖK KIRIĞI OLAN MANDİBULAR MOLAR DIŞİN HEMİSEKSİYON YÖNTEMİ İLE TEDAVİSİ: OLGU SUNUMU

### VERTICAL ROOT FRACTURE OF THE MANDIBULAR MOLAR TOOTH WITH HEMISECTION TREATMENT METHOD: A CASE REPORT

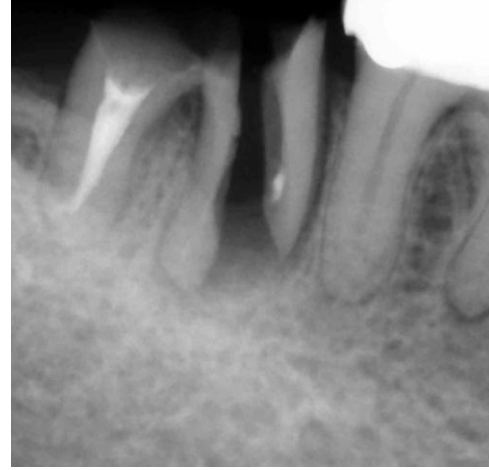
Klinik muayenede hastanın sağ alt ikinci büyük azı dişinde kron harabiyeti olduğu gözlenirken radyografik incelemede dişin kanal tedavili olduğu ve mezial kökünde vertikal kök kırığı varlığı tespit edildi (Resim 1). Yapılan endodontik ve protetik değerlendirmeler sonucunda distal kökte herhangi bir patoloji görülmediğinden hemiseksiyon yöntemiyle ağızda tutulmasına karar verildi.

Resim 1. Tedavi öncesi teşhis radyografisi.

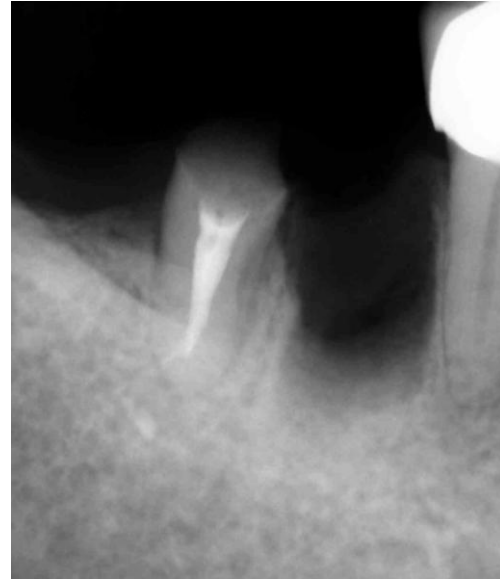
Resim 2. Kanal dolgu yenilenmesi sonrası distal kökün radyografisi.

Distal kökteki kanal dolgusu, ProTaper (DentsplyMaillefer, Ballaigues, Switzerland) kanal yenileme eğeleri D1 ve D2 kullanılarak uzaklaştırıldı. Distal kök klinik açıdan semptomsuz olduğu için aynı seansta ProTaper (DentsplyMaillefer, Ballaigues, Switzerland) döner eğe sistemi kullanılarak, % 2,5'lik NaOCl ve % 17 'lik EDTA kanal irrigasyonu altında F3 numaralı döner eğeye kadar yeniden şekillendirildi, yıkama ve kurutma işlemlerinin ardından kök kanalı AH 26 (Dentsply, Konstanz, Germany) kanal dolgu patı ve gütaperka ile hermetik bir şekilde dolduruldu (Resim 2). Kanal ağzı cam iyonomer kaide simanı (VOCO, Germany) kullanılarak kapatıldı. Tedavinin tek seansta yapılmasının nedeni hem semptomsuz olması hem de kronal seviye dişeti hizasında olduğu için çekim sonrası oluşabilecek koronal sızdırmanın önüne geçebilmektir. Endodontik tedavinin tamamlanmasını takiben lokal anestezi altında distal kök ile mezial kök, elmas frezlerle distale su soğutması altında bifurkasyon bölgesi boyunca kesilerek birbirlerinden ayrılıp mezial kök alveolünden uzaklaştırıldı (Resim 3). Sonraki seansta dişin protetik olarak restore edilebilmesi için kanal dolgusunun koronal 2/3'lük kısmı fiber post sisteminin freziyle kanaldan uzaklaştırıldı ve fiber post (Snowpost, Abrasivetechnology, ABD) dual cure adheziv simanla (Panavia F 2,0 ve Clearfil SA, KurarayCo, Osaka, Japan) distal kök kanalına simante edildi ve rezin modifiye cam iyonomer simanla (GC FujiVII CAPSULE, GC Corporation, Japan) post-core

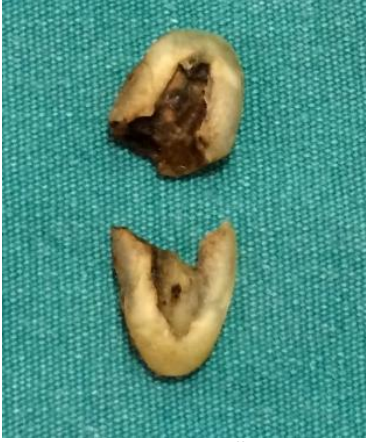
Resim 3. Vertikal kök kırığı bulunan mesial kökün görünümü.

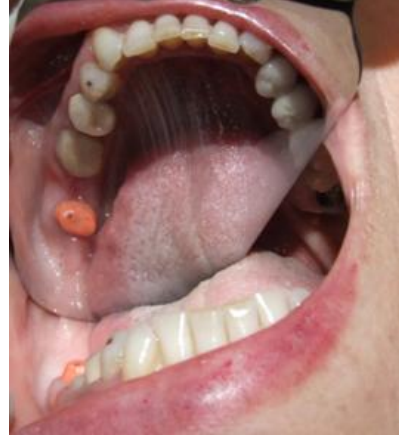
Resim 6. Sağ ikinci mandibular molar dişin komposit restorasyon sonrası ağız içi görünümü.

Çekim boşluğunun kapanmasının ardından kole adaptasyonu kaybolmuş olan sağ birinci büyük azı dişinin kuronu sökülerek (Resim 5). Diş kompozit rezin ile restore edildi. Sağ birinci mandibular molar diş ile sağ ikinci mandibular molar dişin distal kökü dayanak alınarak köprü protezi planlaması yapıldı (Resim 6). Gerekli protetik hazırlıklar yapıldıktan sonra silikon ölçü maddesi (Elite HD+, Zhermack, Rovigo, Italy) yardımıyla tüm ağız ölçüleri alındı. Metal ve dentin prova işlemleri sonrası metal destekli porselen köprü protezinin cam iyonomer simanla daimi simantasyonu yapılarak tedavi tamamlandı.

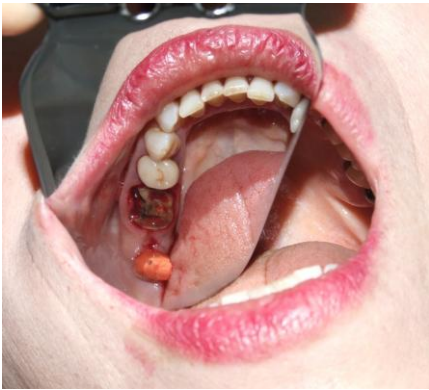
Resim 5. Sağ birinci mandibular molar dişin kuron sökümü sonrası ağız içi görünümü.
