ATRAVMATİK RESTORATİF TEDAVİ İÇİN KULLANILAN CAM İYONOMER SİMANLARIN MİKROSİZİNTİSİ

THE MICROLEAKAGE OF GLASS IONOMER CEMENTS USED FOR ATRAUMATIC RESTORATIVE TREATMENT

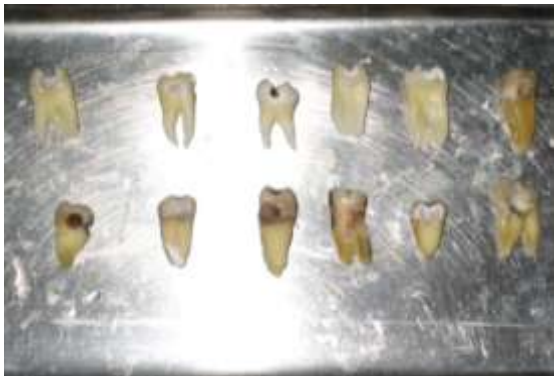
Resim 1. Arayüz Çürüklü Dişler

Bu çalışmada, Mount¹⁴ sınıflamasına göre, ikinci sınıf-üçüncü genişlik seviyesindeki arayüz çürüklü 48 adet çekilmiş insan molar dişi kullanıldı (Resim-1). Çürük lezyonlar el aletleri kullanılarak uzaklaştırıldı ve dişler restorasyon uygulamaları için rastgele dört gruba ayrıldı (n=12). Çalışmada Fuji IX GC (Kapsül formunda, Yüksek dirençli) (Grup 1), Kavitan Pro (Toz-likit formda, Yüksek dirençli) (Grup 2), Ionobond (Toz-likit formda, Yüksek dirençli) (Grup 3), Ketac Molar Aplicap (Kapsül formunda, Yüksek dirençli) (Grup 4) olmak üzere dört farklı Cam İyonomer Siman kullanılmıştır (Resim-2-5, Tablo-I). Tüm kavite yüzeyleri üretici firma talimatlarına uygun biçimde yüzey şartlandırıcıları kullanılarak pürüzlendirildi, restore edildi ve verniklendi. Sonra kök uçları kimyasal olarak polimerize olan bir kompozit restoratif materyal (Degufil, Degussa, Almanya) ile örtüldü ve dişler restorasyon ve çevresindeki 1mm'lik alan haricinde tümüyle tırnak cilası ile kaplandı. Hazırlanan dişler 24 saat süre ile 37°C de distile suda bekletildi. Bu periodun ardından
