ÇOCUK DIŞ HEKİMLİĞİNDE KULLANILAN FARKLI REZİN MODİFİYE CAM İYONOMER SİMANLARIN SU EMİLİMİ VE MİKROSIZINTI DEĞERLERİNİN KARŞILAŞTIRILMASI

COMPARISON OF DIFFERENT RESIN-MODIFIED GLASS IONOMER CEMENTS OF WATER SORPTION AND MICROLEAKAGE VALUES USED IN

Yrd. Doç. Dr. Mustafa Erhan SARI*

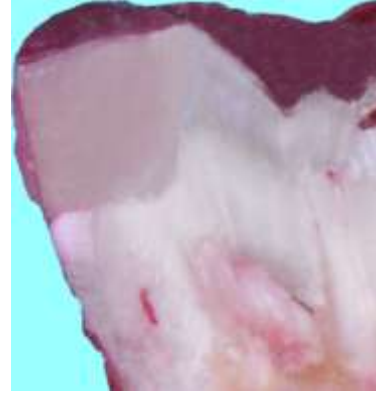
Resim 1. Fuji II LC ile restorasyonu yapılmış örnek (X15). Gingival duvarda 1, okluzal duvarda 0 değerinde mikrosızıntı izlenmektedir.

Mikrosızıntı değerleri, hem gingival hem de okluzal kenarlar için Tablo 4'de gösterilmektedir. Materyaller kendi içerisinde servikal ve okluzal mikrosızıntı bakımından karşılaştırıldığında; 7. Günde Fuji II LC ve Ionolux örneklerinde sadece gingival bölgede mikrosızıntı gözlenirken (Resim 1-2), Photac-Fil Quick ve Riva örneklerinde okluzal ve gingival bölgede mikrosızıntı gözlenmiştir. (Resim 3-4). Bunun yanısıra Photac-Fil Quick ve Riva örneklerinde gingival bölgedeki mikrosızıntının istatistiksel olarak diğer materyallere göre daha fazla olduğu tespit edilmiştir ($p<0.05$).

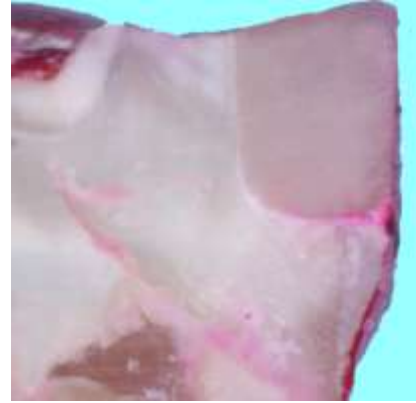
Resim 2. Ionolux ile restorasyonu yapılmış örnek (X15). Gingival duvarda 1, okluzal duvarda 0 değerinde mikrosızıntı izlenmektedir.

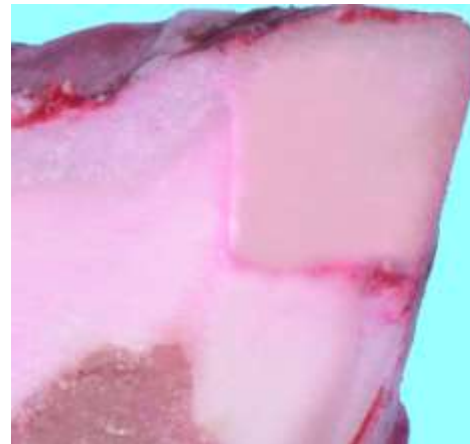
Resim 3. Photac-Fil Quick ile restorasyonu yapılmış örnek (X15). Gingival duvarda 2, okluzal duvarda 1 değerinde mikrosızıntı izlenmektedir.

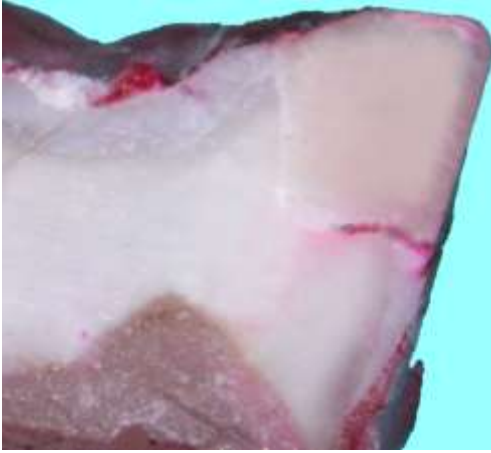
Resim 4. Riva ile restorasyonu yapılmış örnek (X15). Gingival duvarda 2, oklüzal duvarda 1 değerinde mikrosızıntı izlenmektedir.
