**ÖN BÖLGEDEKİ DEFEKTLERE DİREKT KOMPOZİT REZİN RESTORASYONLARLA  
ESTETİK YAKLAŞIMLAR: 3 OLGU SUNUMU**

**ESTHETIC APPROACHES TO ANTERIOR DEFECTS WITH DIRECT COMPOSITE  
RESIN RESTORATIONS: 3 CASE REPORTS**

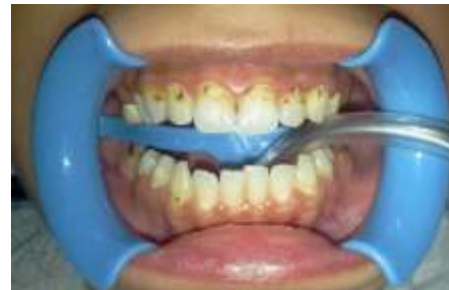
Resim 1.

25 yaşındaki bayan hasta üst ön bölge dişlerindeki lekeler ve buna bağlı estetik problemin tedavisi için fakültemize başvurmuştur. Klinik muayenesinde üst ön bölge kesici dişlerinin hepsinde; santraller, lateraller ve kaninler çevresinde, servikal bölgelerle sınırlı olduğu belirlenen çürükler ve eski kompozit restorasyonlar tespit edilmiştir (Resim 1).

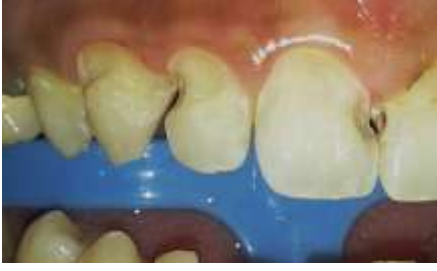
Resim 2.

Öncelikle sağ üst kesici dişlere lokal infiltratif anesteziler yapıldıktan sonra, bu dişlerdeki eski kompozit restorasyonlar bir aeratör (NSK Pana Air, JAPAN) ve kalın grenli bir elmas rond frez (Acurata, GERMANY) kullanılarak, su soğutması altında uzaklaştırılmıştır. Sağlam diş dokusuna ulaşılan kadar servikal bölgelerden çürük alanlar uzaklaştırılmış ve yalnızca önceki restorasyonlar için yapılmış olan, mevcut kaviteler ortaya çıkarılmıştır (Resim 2).

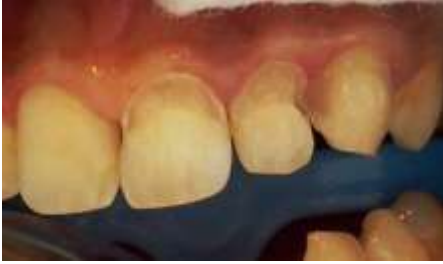
Resim 3.

Servikal bölgelerde, çürük lezyonların dişeti altına ulaşmaması nedeniyle kavite sınırları dişetin hemen üzerinde bitirilmiştir. Bu bölgelerde dişetine dokunulmadan 0,5-0,8mm' lik gingival basamaklar oluşturulmuştur. Diş kronlarının orta üçlüsüne kadar uzanan kavitelere, kesici kenara yakın alanlarda aynı aeratör ve yeşil bantlı, alev uçlu, elmas frez (Acurata, GERMANY) ile su soğutması altında 45 derecelik bizotaj yapılmıştır. Sol üst kesici dişlere bu uygulamalar aynı sıralama ile yapılmıştır (Resim 3).

Olgu 1' de sınıf 5 tipi, servikal bölgede lokalize eski restorasyonlar, yüksek devirli motorlarla ve elmas frezle dişe herhangi bir travma oluşturmaksızın bolca su ile uzaklaştırılmış, dişetlerine dokunulmadan 0,5 - 0,8mm derinlikte basamaklar oluşturulmuştur. Bunun amacı, yapılacak direkt kompozit restorasyonlarda, olası dişeti kanamaları, servikal bölgede restorasyonla dişeti uyumu sebepli uzun dönemde oluşabilecek marjinal sızıntı ve dolayısıyla renklenme risklerini en aza indirmek ve dişten daha az doku kaldırmaktır. Olgu 1 ve olgu 2' de arayüzlerdeki oluşmuş çürükler, olası bir çürük tekrarı oluşumunu önlemek için demineralize alanlar da (beyaz - opak kısımlar) dahil edilerek uzaklaştırılmıştır.

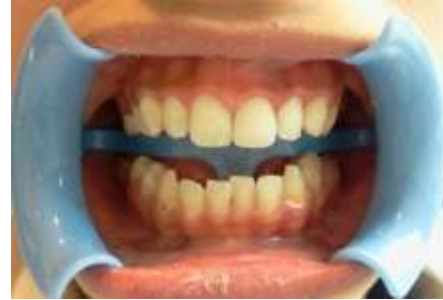
Resim 4.

Bitirme ve polisaj işlemleri için öncelikle su soğutması altında ve sarı bantlı bir knife-edge frez (Acurata, GERMANY) ile restorasyonların üzerinden morfolojiyi düzenlemek ve iyi bir modelaj için düşük turla geçilmiştir. Daha detaylı bir polisaj için bir mikromotora (DURAtec 2068D, GERMANY) takılı cila diskleri (Ultra Gloss Composite Polishing System, Axis, USA) kalın grenliden ince grenliye doğru her diş için sırasıyla, düşük turda ve su soğutmasız olarak uygulanmıştır (Resim 4).

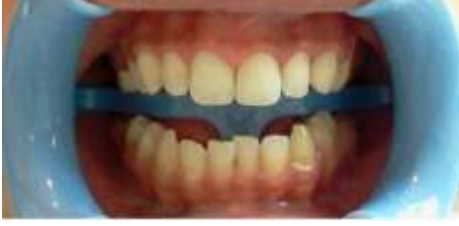
Resim 5.

Hastanın oral hijyen motivasyonu iyi bir anlamıyla sağlanmış ve 6 ayda bir rutin kontrollere gelmesi söylenmiştir. 12 ay sonraki klinik kontrolde restorasyonlarda gerek bütünde gerekse marjinlerde herhangi bir renk değişikliği olmadığı ve restorasyonların bütünlüklerini koruduğu belirlenmiştir (Resim 5). Yapılan radyografik incelemede sekonder çürük veya çürük başlangıcına rastlanmamıştır.

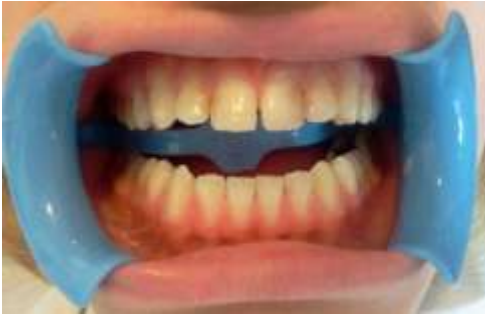
Resim 6

18 yaşındaki bayan hasta üst çene ön bölge kesici dişlerinde oluşmuş lekelerden kaynaklanan estetik kaygısıyla ile fakültemize başvurmuştur. Yapılan klinik muayene sonucunda hastanın 12, 11, 21 ve 22 numaralı dişlerinde eski kompozit restorasyonların olduğu ve bunların etrafında renklenme ve çürüklerin olduğu gözlemlenmiştir. Radyografik muayenede ise 12 numaralı dişin servikal bölgesinde, 11 numaralı dişin distal kontak bölgesinde, 21 numaralı dişin distal kontak bölgesinde ve 22 numaralı dişin mezial kontak bölgesinde çürük lezyonları belirlenmiştir. Ayrıca üst santral kesici dişlerin (11 ve 21) arasında bir diastema tespit edilmiştir (Resim 6).

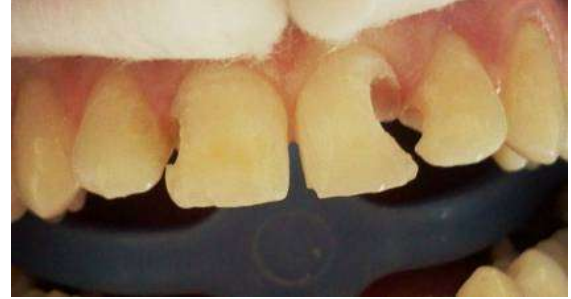
Resim 7.

deki eski kompozit restorasyonlar bir aeratör (NSK Pana Air, JAPAN) ve yeşil bantlı elmas rond frez (Acurata, GERMANY) kullanılarak su soğutması altında uzaklaştırılmıştır. Sağlam diş dokusuna ulaşılan kadar enfekte dentin alanları da düşük devirde, su soğutması olmadan bir mikromotor (DURAtec 2068D, GERMANY) ve çelik rond frez (Acurata, GERMANY) ile uzaklaştırılmış ve çürük belirleyici boya (Sable Seek, Ultradent, Utah, USA) ile kontrol edilmiştir. Dişlerin labial yüzlerinde su soğutması altında aynı aeratör ve elmas, yeşil bantlı, alev uçlu frez (Acurata, GERMANY) ile bizotajlar yapılmıştır (Resim 7).

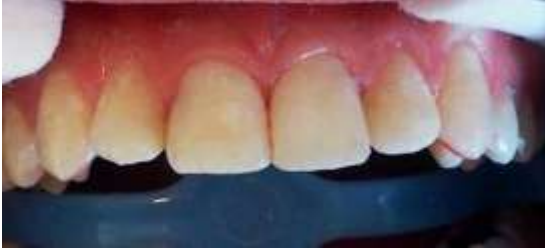
Resim 8.

Polisaj ve bitirme işlemleri için öncelikle su soğutması altında, aeratör ve sarı bantlı elmas knife-edge frez (Acurata, GERMANY) kullanılarak önce kaba bitirme işlemi yapılmış, sonra bitirme cila diskleri (Ultra Gloss Composite Polishing System, Axis, USA) kullanım sırasına göre kalın grenliden inceye doğru aynı mikromotor ile su soğutmasız olarak kullanılarak polisaj tamamlanmıştır (Resim 8).

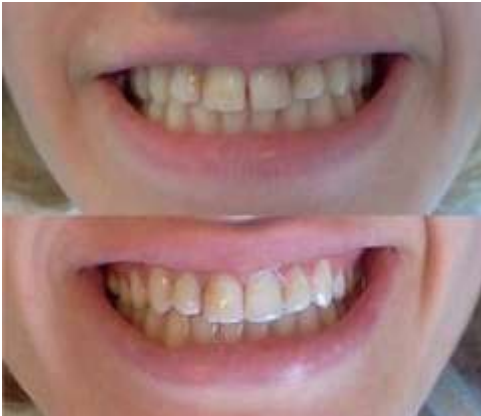
Resim 9.

Hastanın oral hijyen motivasyonu sağlanmış ve 6 ayda bir rutin kontrollere gelmesi söylenmiştir. 6. ve 12. aydaki kontrollerde hastada herhangi bir hassasiyet ya da restorasyonlarda herhangi değişikliğe rastlanmamıştır. 18. aydaki klinik kontrolde restorasyonlarda herhangi bir renk değişikliği olmadığı ve bütünlüklerini korudukları belirlenmiştir (Resim 9). Yapılan radyografik kontrolde herhangi bir sekonder çürük oluşumu tespit edilmemiştir.

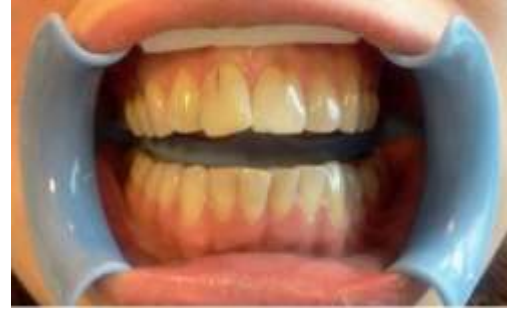
Resim 10.

20 yaşındaki bayan hasta üst ön bölge dişlerindeki çürükler nedeniyle ve bundan kaynaklanan estetik şikayeti ile fakültemize başvurmuştur. Yapılan klinik muayene sonucunda hastanın üst santral dişlerinde servikal bölgelerinde dikey olarak aksiyal yönde oluşmuş lokalize çürükler gözlemlenmiştir. Ayrıca sol üst santral kesici dişin servikal bölgesinde dişeti çekilmesi tespit edilip yapılan periodontal muayenede bu bölgede patolojik bir cep saptanmamıştır (Resim 10).

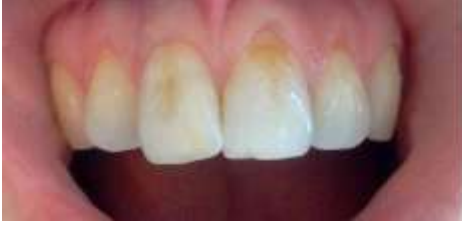
Resim 11.

Öncelikle üst santral dişlere lokal infiltratif anestezi yapılmıştır. Çürük alanlar bir aeratör (NSK Pana Air, JAPAN) ve yeşil bantlı elmas rond frez (Acurata, GERMANY) kullanılarak su soğutması altında uzaklaştırılmıştır. Daha sonra su soğutması altında aynı aeratör ve yeşil bantlı, alev uçlu, elmas frez (Acurata, GERMANY) ile bizotajlar yapılmıştır. Sol santral dişin dişeti çekilmesi olan servikal bölgesindeki kök yüzeyine herhangi bir preparasyon yapılmamıştır (Resim 11).

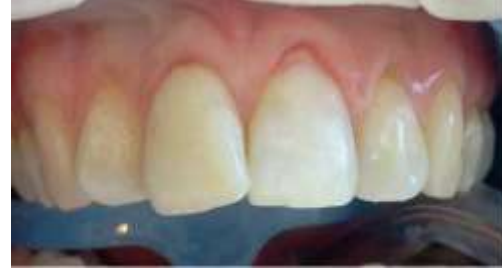
Resim 13.

Polisaj ve bitirme işlemleri için öncelikle su soğutması altında, yine aeratör ve sarı bantlı, knife-edge elmas frez (Acurata, GERMANY) kullanılarak kaba bitirme işlemi yapılmış, sonra bitirme cila diskleri (Ultra Gloss Composite Polishing System, Axis, USA) kullanım sırasına göre kalın grenliden inceye doğru bir mikromotor ile (DURAtec 2068D, GERMANY) su soğutmasız olarak polisaj tamamlanmıştır (Resim 13).

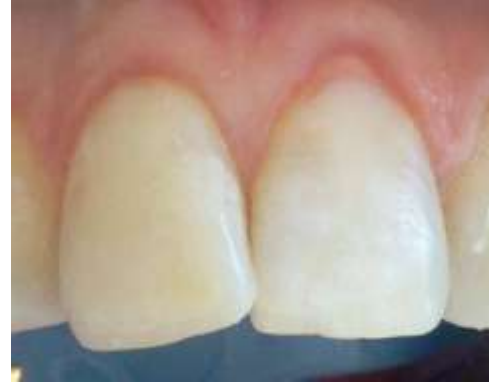
Resim 14.

Hasta oral hijyen motivasyonu sağlanarak 6 ayda bir rutin kontrollere gelmesi konusunda bilgilendirilmiştir. Hastanın 6. aydaki klinik kontrolünde restorasyonlarda herhangi bir renk değişikliği olmadığı ve bütünlüklerini korudukları belirlenmiştir (Resim 14).
